## **El colapso ambiental en el río Patía, Colombia: variaciones morfológicas y alteraciones en los ecosistemas de manglar**

## **The environmental collapse in the Patía River, Colombia: morphological variations and impacts on mangrove ecosystems**

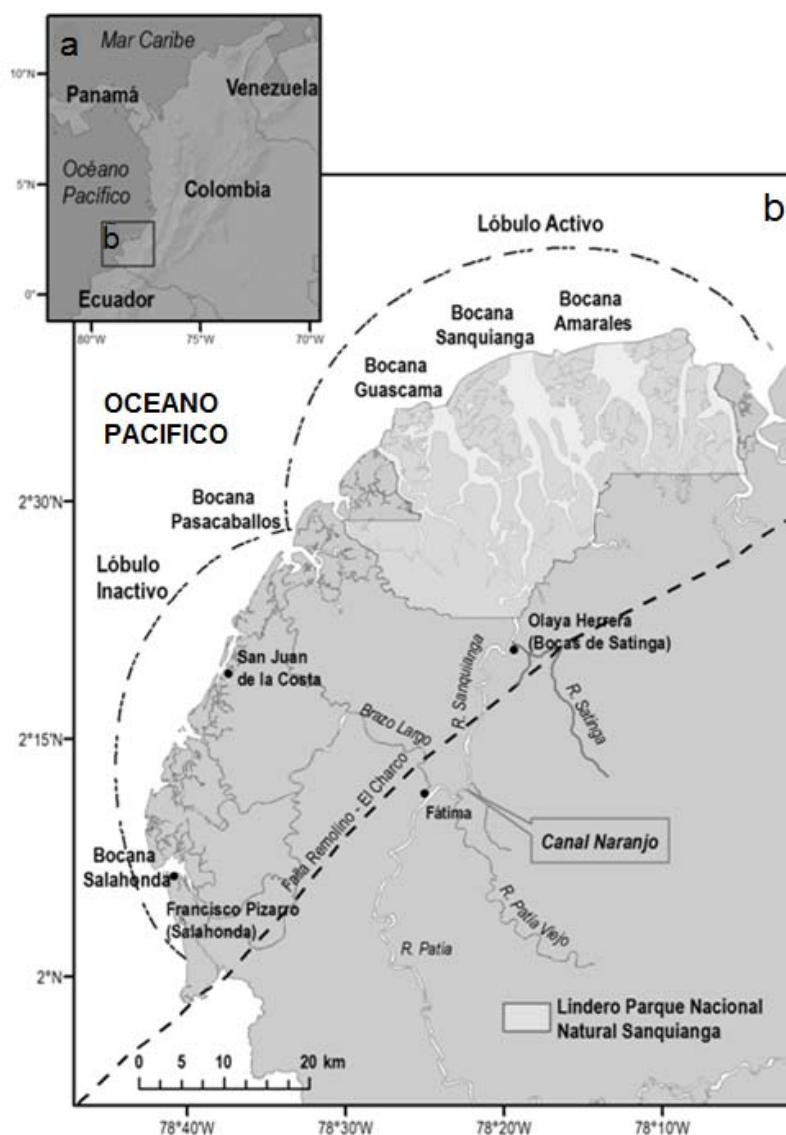
**Figura 1.** a) Ubicación del delta del río Patía en la costa Pacífica de Colombia, b) sectorización del delta en los lóbulos activo e inactivo y localización del sistema de falla Remolino-El Charco.

Ubicado al suroccidente de Colombia, el delta del río Patía (Fig.1) abarca una franja litoral de más de 120 km y se extiende en una amplia llanura aluvial con un área emergente de aproximadamente 1700 km<sup>2</sup> (Restrepo & Cantera, 2011). El río Patía tiene una longitud de 415 km y cuenta con un área de drenaje de 23700 km<sup>2</sup> (Restrepo & López, 2008b), que contiene más de 1000 cursos de agua que drenan la cordillera occidental de los Andes y parte de la central. En su desembocadura, el río Patía descarga un caudal de 1320 m<sup>3</sup> s<sup>-1</sup> y una carga de sedimentos de 27 Mton año<sup>-1</sup> para una producción de sedimentos de 1500 ton km<sup>-2</sup> año<sup>-1</sup>, la tasa de erosión más alta de cualquier río

Localizado en una zona de alta actividad tectónica, debido a la triple colisión de las placas Nazca, Cocos y Suramérica, este sistema deltaico está expuesto a la ocurrencia de movimientos tectónicos y fenómenos relacionados como tsunamis, licuación de suelos y subsidencia (INGEOMINAS e IGAC, 2008). El último terremoto de gran magnitud registrado en el litoral pacífico colombiano, ocurrido en 1979 al suroeste de la costa de Tumaco (Fig. 1), generó un tsunami que destruyó seis caseríos y afectó todo el frente deltaico del Patía. Tasas de subsidencia de hasta 1,6 m se registraron en el litoral del delta después del tsunami (Herd *et al.*, 1981). Además de los eventos sísmicos, el área del delta también se encuentra afectada por varios sistemas de fallas activas que ejercen control estructural sobre el litoral y modelan su evolución. El principal sistema de fallas es Remolino-El Charco, con dirección NE-SW paralelo a la línea de costa (Fig.1) (Gómez, 1986).

denomina en la actualidad lóbulo norte o activo. Este se extiende desde la bocana Amarales hasta la bocana Pasacaballos (Fig.1b). Por otra parte, el delta reciente, llamado actualmente lóbulo sur o inactivo, comprende el área entre la bocana Pasacaballos y la bocana Salahonda (Fig.1b). El cambio en las condiciones hidráulicas del río Patía ha generado problemáticas de tipo ambiental, económico y social con efectos opuestos en los lóbulos del delta. Los principales

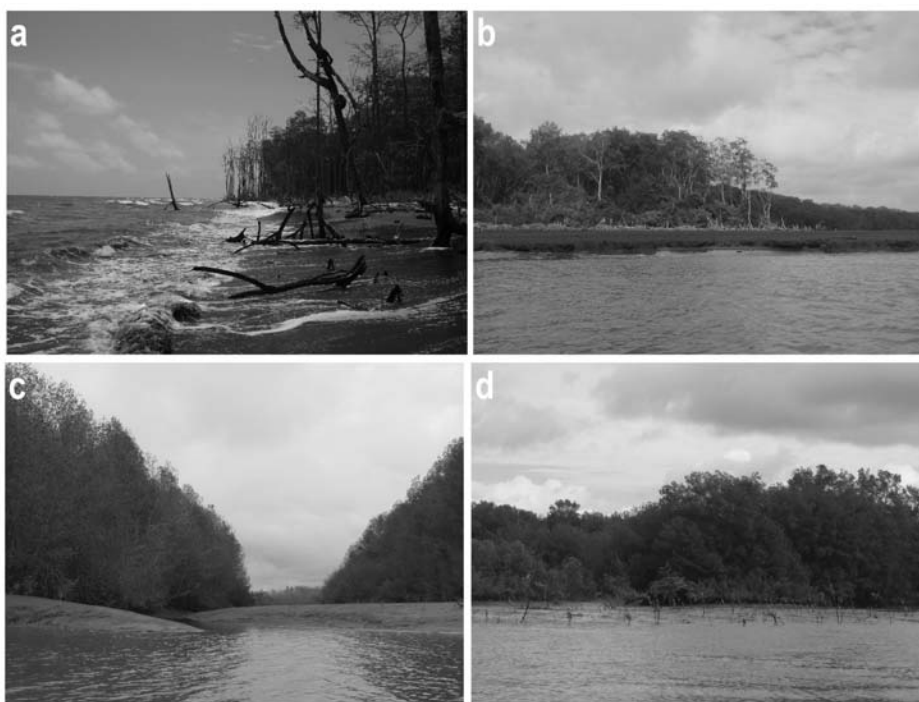
**Figura 5.** Cambios ambientales en el delta del río Patía y el Parque Nacional Natural Sanquianga (PNNS). a) Retroceso de la línea de costa en la bocana Pasacaballos, b) proceso erosivo en la bocana Guascama, donde se observa la turba de manglar expuesta en marea baja, c) cierre de canales distributarios en el PNN Sanquianga, d) colonización de bancos intermareales en el PNN Sanquianga.
